# **Incident grav pe linia București – Constanța. Linia ferată spre litoral distrusă pe cinci kilometri**

**20 iulie 2021**

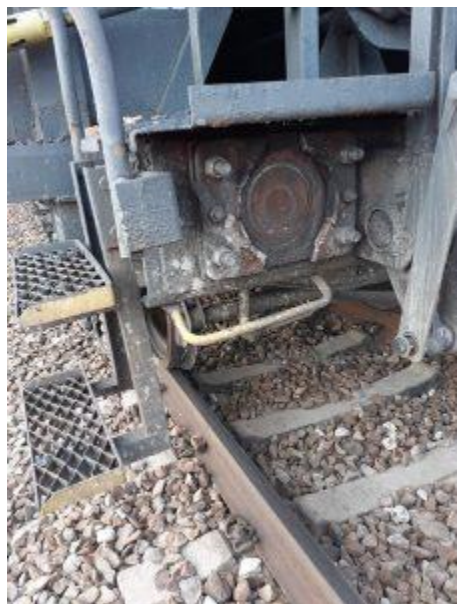
O piesă de la un vagon al unui tren de marfă a căzut marți dimineață pe schimbătorul 22 stația CFR Dorobanțu km 198+800 magistrala 800, ceea a antrenat deraierea trenului în cauză. Trenul a mers până la 203+900, adică 5 km. Multe traverse și dispozitive DAM de pe schimbătorii de cale și din capul Y al stației Dorobanțu au fost distruse și la fel multe traverse de pe podul feroviar de la km 201+ 400. Este o daună totală, spun angajați ai CFR SA. Circulația trenurilor are loc doar pe firul II 800 care în anumite zone se află în stare total necorespunzătoare. „Va fi afectată circulația trenurilor spre mare (Constanța)”, afirmă un ceferist.

Incidentul s-a produs în jurul orelor 3:00 dimineața, în ziua de 20 iulie 2021. Este vorba de un tampon desprins în urma unei lucrări prost făcute la un vagon de marfă din componența unui tren de marfă. Acesta a angrenat deraierea de ambele osii a unui vagon de marfă care a mers astfel pe o porțiune de aproximativ 5 km (zona km 198+800 -> 203+900), producând daune majore la linia de cale ferată (fir I 800) de cale ferată a magistralei CF 800.

Pe porțiunea de cale ferată în cauză au fost distruse mai multe ansambluri de la schimbatorii de cale întâlniți (cinci bucăți), ansambluri de la instalația de semnalizare (bobine de joantă, inductori), ansambluri metalice de la suprastructura căii de pe podul feroviar metalic din zona km 201+400, precum și nenumărate traverse normale și speciale atât din lemn, cât și din beton armat aflate pe porțiunea de linie respectivă.
