Cum arată reparația unui Siemens Desiro. Electroputere VFU Pașcani SA a finalizat reparația primului automotor

Reparațiile tip R9 au fost făcute cu succes la automotorul Desiro cu numărul AM 2072, acesta fiind primul din cele 50, la care compania are semnat un acord cadru cu SNTFC „CFR Calatori” SA.

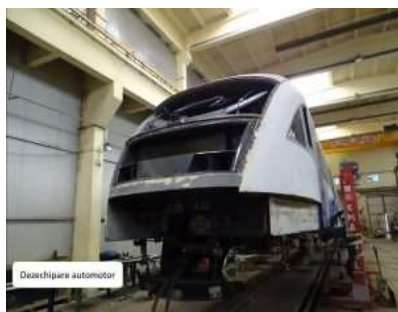
Dezachiparea automotor

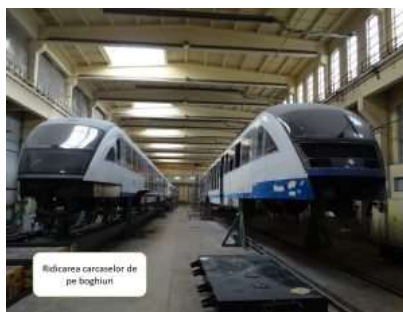
ridicarea carcaselor de
pe boghiani

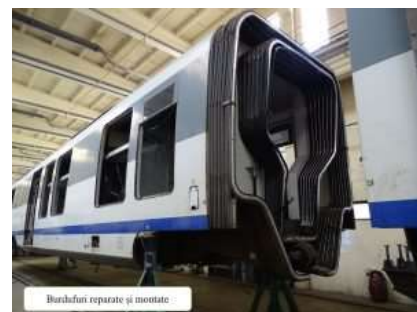
Bucșefuni reparate și montate

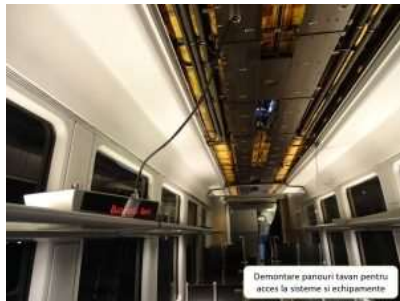
Demontare panouri tavani pentru acces la sisteme si echipamente

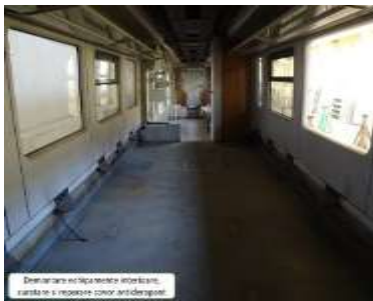
Demontarea echipamentelor aer condiționat, montare si reparare covor aer condiționat

- Cupla automată – demontare, verificare, reparare cu înlocuire de elemente.
- Instalația de climatizare și instalația de încălzire – demontare, verificare, reparație.

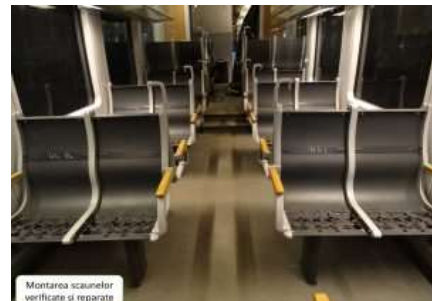
Montarea scaunelor verificate si reparate

- Reparație intercomunicații (articulație vagon, burdufuri de intercomunicație).
- Demontare, verificare, reparare scaune și strapontine, inclusiv înlocuire tapițerie.

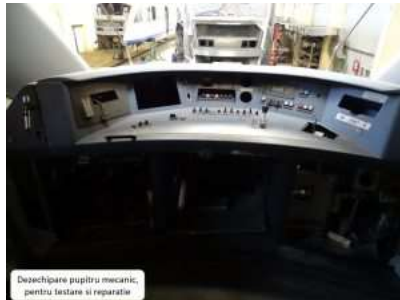
Dezachipare pupitrului mecanic, pentru testare si reparatie

- Verificarea, repararea instalațiilor din postul de conducere.
- Verificarea și reparația instalației electrice: baterie rețea bord, instalație comandă, instalație INDUSI, calculator frână, controler tracțiune frână, instalația de vitezometre.

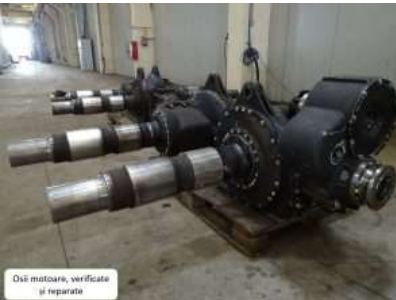
Osi motoare, verificate si reparate

- Boghiul motor 1 și 2 – Demontare boghiu motor în subansamble, spălare, curățare, constatare, reparare și/sau înlocuire elemente.
- Reparație osii motoare cu atac de osie simplu, atac de osie simplu, osii motoare cu atac de osie dublu, atac de osie dublu.

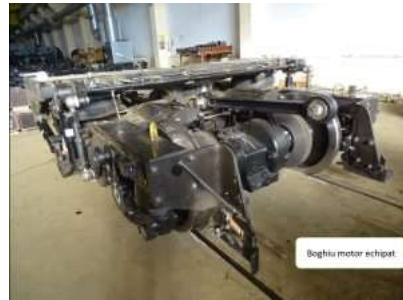
Boghinu motor echipat

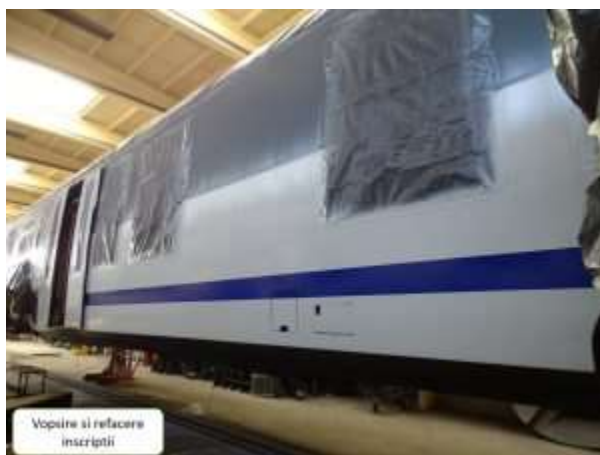
Vopsire si refacere inscriptii

- Caroseria automotorului – curățare, verificare, reparații după caz, vopsire exterioară.
- Probe finale.
