Modernizarea liniei Craiova-Calafat intră în linie dreaptă. Cât va costa

6 noiembrie 2020

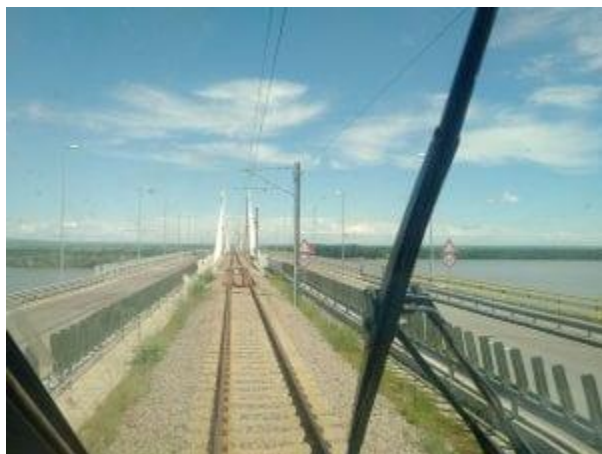
Linia ferată nou construită Golenți-Frontieră

Singura porțiune la standarde europene este cea nou construită dintre Golenți și pod, de numai 3 km, pe care se poate circula cu 160

km/oră și este și electrificată. În rest, până la Craiova, unde se face legătura cu Magistrala 900, linia este simplă, neelectrificată și cu numeroase restricții și limitări de viteză. Între Segarcea și Craiova, viteza maximă este de 70 km/oră. Din aceste cauze, traseul de puțin peste 100 km dintre pod și Craiova este parcurs în mai bine de trei ore de trenurile de călători. De asemenea, multe dintre clădirile gărilor de pe traseu se află și ele într-o stare avansată de degradare.

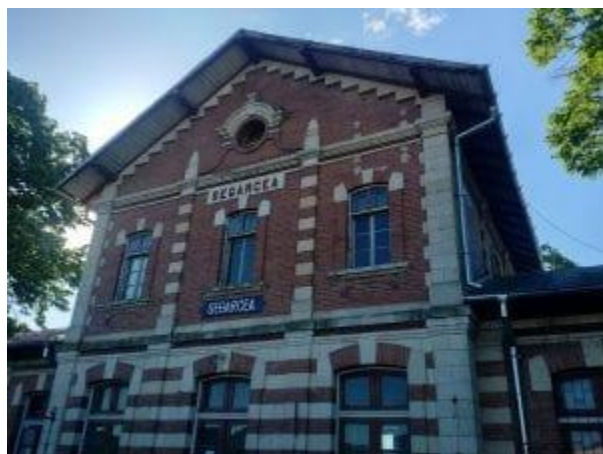
Clădirile gărilor, în stare avansată de degradare

În ceea ce privește clădirile care fac obiectul reabilitării, expertizele tehnice și rapoartele de audit energetic subliniază starea tehnică precară a acestor structuri: fisuri, crăpături, degradări ale pardoselilor, planșelor, zidărilor și tencuielilor, infiltrații datorate stării necorespunzătoare a învelitorilor, comportări necorespunzătoare din punct de vedere al asigurării unui grad acceptabil de protecție termică, degradări semnificative ale tâmplăriilor interioare și exterioare.

În majoritatea cazurilor, peroanele sunt din prefabricate vechi de beton armat, materialele fiind degradate și nu există copertine. Nu există nici pasarelele pentru traversarea căii ferate de către localnici.
