Modernizarea liniei Craiova-Calafat intră în linie dreaptă. Cât va costa

6 noiembrie 2020

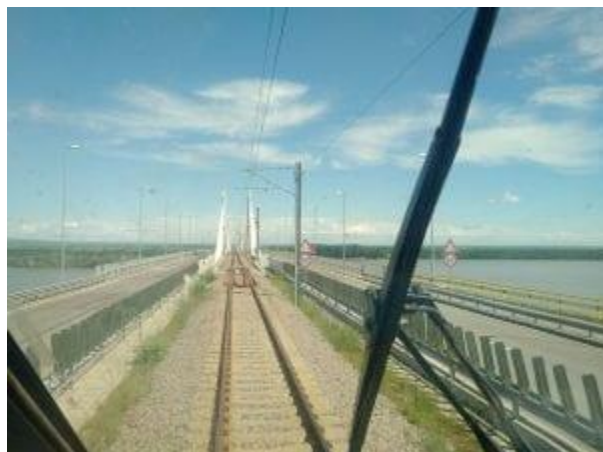
Linia ferată nou construită Golenți-Frontieră

Singura porțiune la standarde europene este cea nou construită dintre Golenți și pod, de numai 3 km, pe care se poate circula cu 160 km/oră și este și electrificată. În rest, până la Craiova, unde se face legătura cu Magistrala 900, linia este simplă, neelectrificată și cu numeroase restricții și limitări de viteză. Între Segarcea și Craiova, viteza maximă este de 70 km/oră. Din aceste cauze, traseul de puțin peste 100 km dintre pod și Craiova este parcurs în mai bine de trei ore de trenurile de călători. De asemenea, multe dintre clădirile gărilor de pe traseu se află și ele într-o stare avansată de degradare.
